柏崎刈羽原子力発電所6号及び7号炉審査資料	
資料番号	資料1-3
提出年月日	平成29年6月16日

柏崎刈羽原子力発電所6号及び7号炉 敷地近傍の地質・地質構造について

平成29年6月
東京電力ホールディングス株式会社

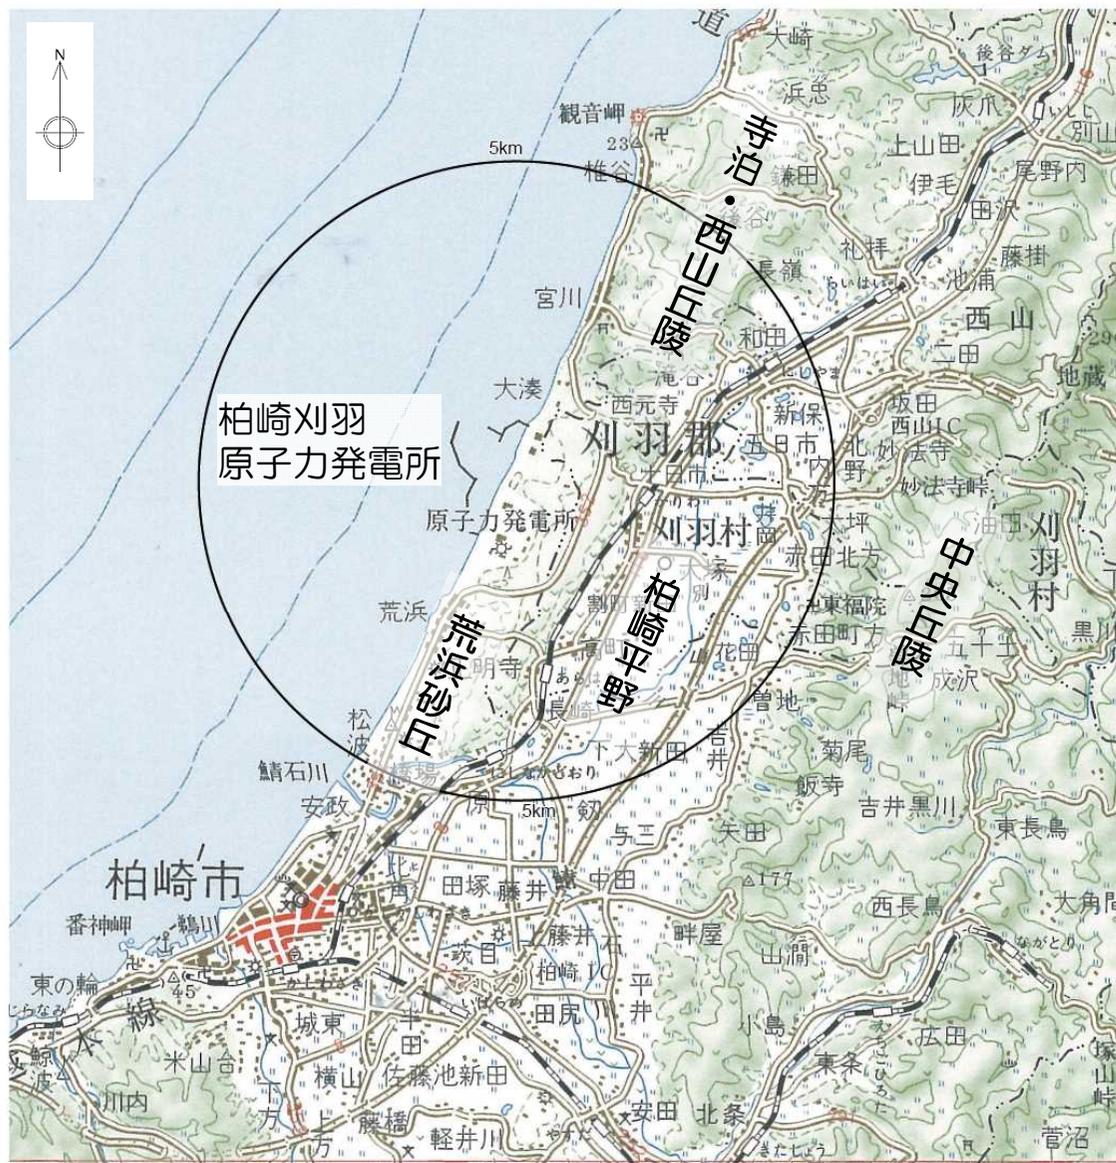
敷地近傍陸域の地形図

- 敷地近傍陸域の地形は、寺泊・西山丘陵，中央丘陵，柏崎平野からなる。
- 寺泊・西山丘陵は，日本海に面した標高150m程度以下のなだらかな丘陵である。
- 中央丘陵は，NNE－SSW方向に連続する標高300m程度の丘陵である。
- 柏崎平野は，鯖石川，別山川等により形成された南北15km，東西4km～7kmの沖積平野であり，平野西側の海岸部には荒浜砂丘が分布する。
- 敷地は，寺泊・西山丘陵の南西部の日本海に面した荒浜砂丘北部に位置する。
- 敷地近傍海域は大陸棚に位置し，水深は最大50m程度であり，緩やかな海底勾配を示す。
