東海第二発電所

運転期間延長認可申請書及び設置変更許可申請の審査資料における
燃料有効長頂部の寸法値について

平成30年1月22日

日本原子力発電株式会社

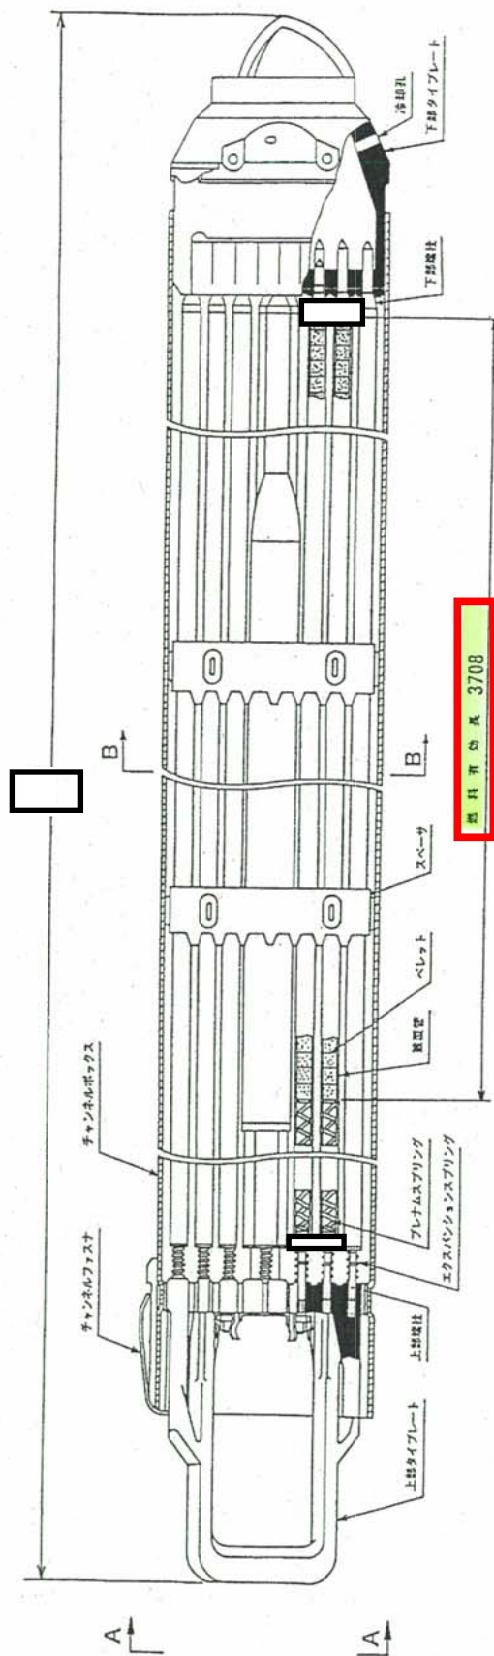
9×9燃料(A型, B型)も同寸法である。

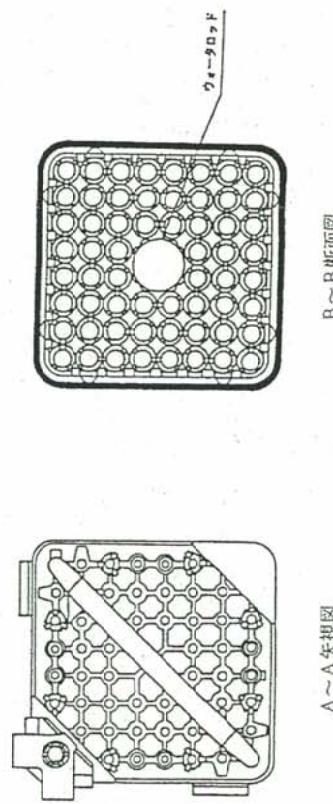
| 東海第二発電所 | 工事計画認可申請書 | 第1図 |

| 高燃焼度 8×8 燃料 燃料集合体構造図 | | |

- 原子炉圧力容器の図面としては、製作メーカ図面とは別に、設計メーカが作図し当社にて第1種図面^{*2}として登録しているものが存在するため、これを確認したところ、燃料有効長下端部（以下「BAF」という。）は『216.31in』（換算し小数点以下四捨五入して 5494mm）であり、燃料有効長頂部は『362.31in』（同じく 9203mm）であった。また、この第1種図面には『ACTIVE FUEL』（燃料集合体有効長）として『146in』（同じく 3708mm）の記載があり、工認本文の記載値である「炉心有効高さ」と等しいことを確認した。
- なお、工認本文の記載値である「炉心有効高さ」は、同じく工認の燃料集合体構造図に記載された「燃料有効長」の値と等しく、正しい値であることを確認した。また、工認の添付図面のうち、原子炉本体の断面図には「炉心有効高さ」として「3708」の記載があり、整合している。同じく工認の添付図面のうち、原子炉圧力容器の断面図には炉心有効高さに関する寸法は記載されていない。

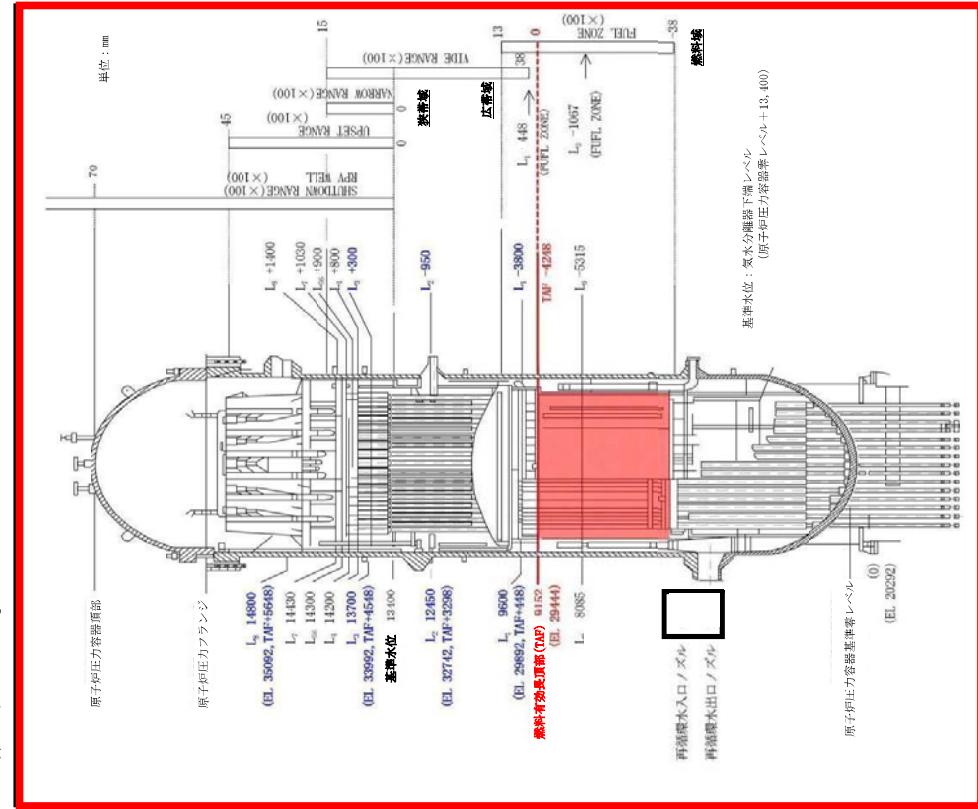
第1図 原子炉圧力容器水位計装概要図

原子炉圧力容器水位計装概要図を第1図に、インターロックの概要を第1表に示す。

非常時運転手順書をもとに作成

- ・補足説明資料は、東海第二発電所の非常時運転手順書の図をもとに作成した。
- ・非常時運転手順書に記載された T A F の値は 9152mm であった。一方、工認記載値から計算される T A F の値は、B A F 5494mm+炉心有効長（＝燃料有効長） $3708\text{mm}=9203\text{mm}$ であり、非常時運転手順書の図に記載された T A F 値に誤りがあることが確認された。

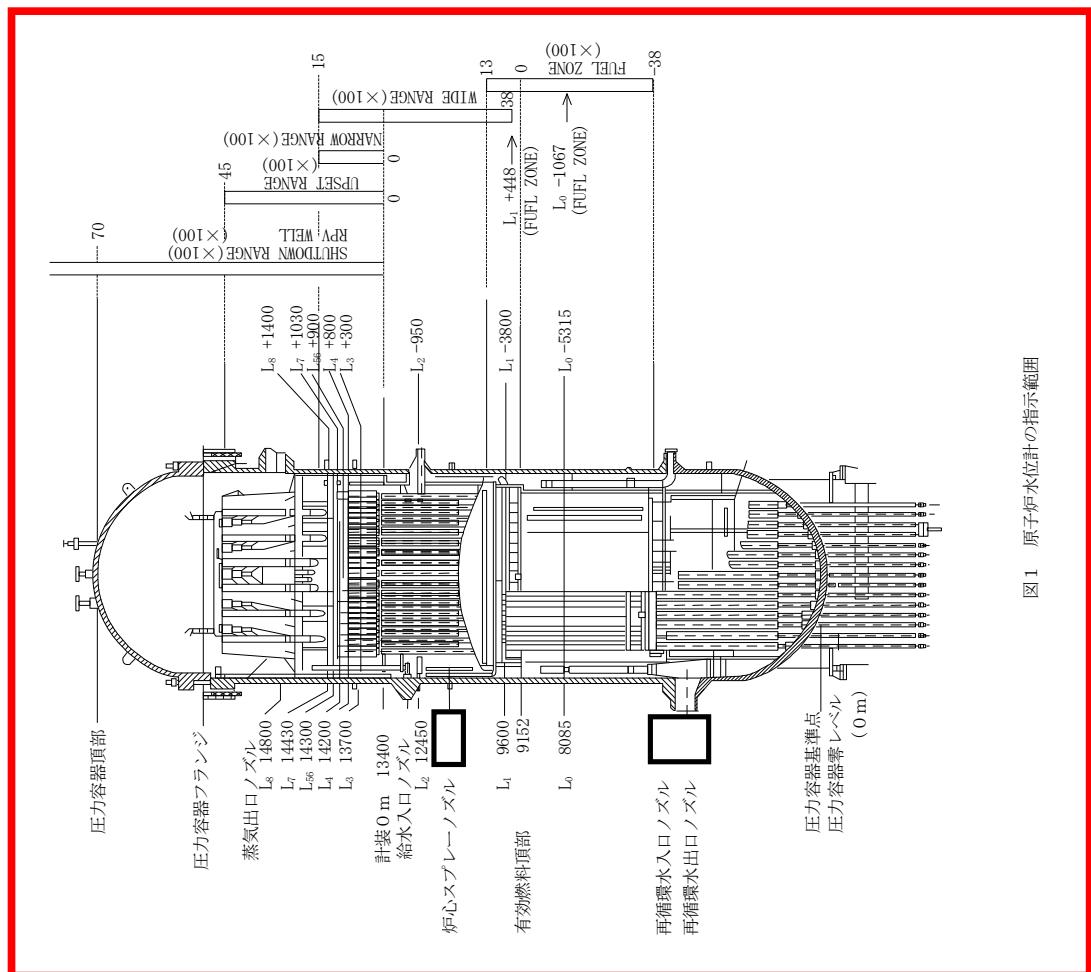
図1 原子炉水位計の指示範囲

建設時の原子炉水位計（燃料域）設定値根拠書抜粹

- 1) 非常時運転手順書の図をもとに作成したが、この図の T A F の値が誤っていた。
- 2) 非常時運転手順書の図に誤った T A F の値 (9152mm) が記載された経緯は、建設時の水位計の設定根拠書に T A F の値として 9152mm の値が用いられていることから、非常時運転手順書作成時にこの資料を用いたことが考えられる。
- 3) 建設時の水位計の設定根拠書に、誤った T A F の値が用いられた経緯は、上述

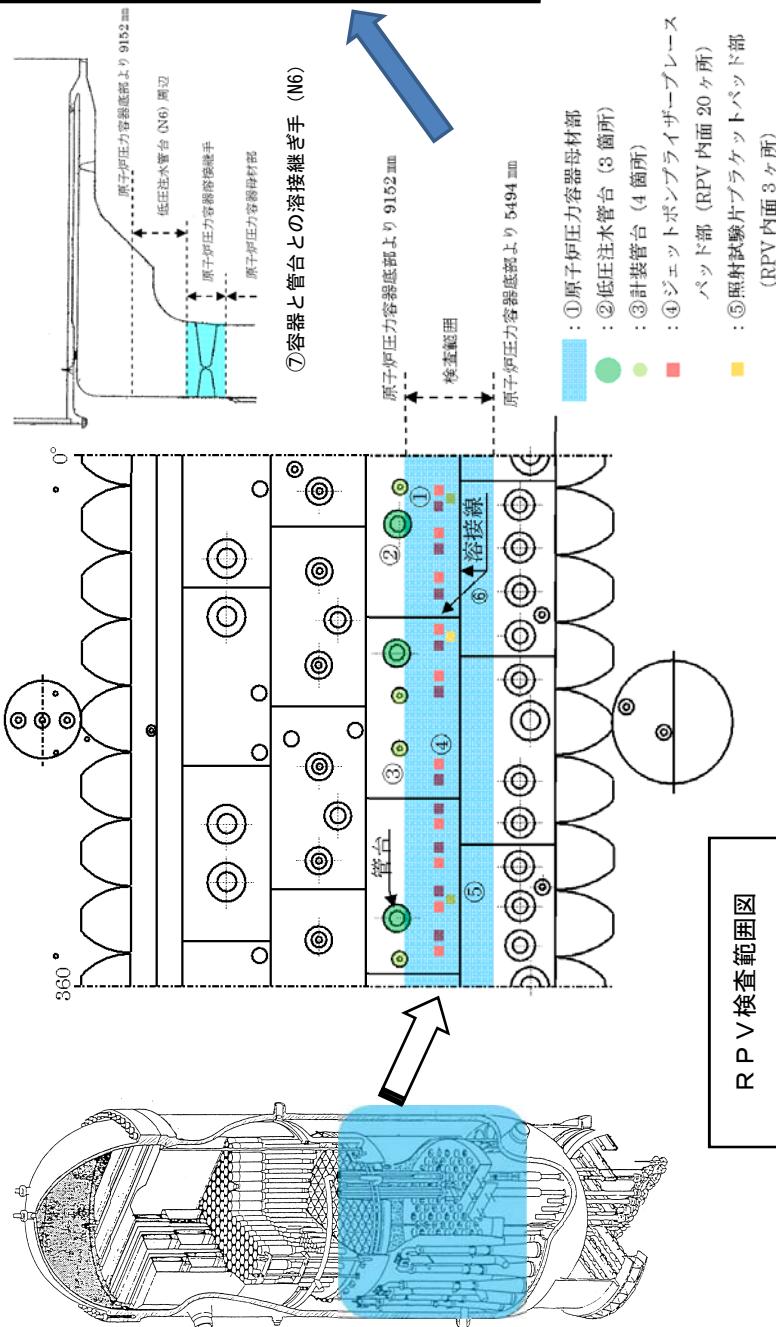
原子炉圧力容器母材部 (代表例)

た結果は、上端が 9172mm である。一方、UT の試験範囲は、記録では、点検要領書と同じく上端は 9152mm となっている。ただし、UT の記録によれば、自動探傷における探触子の走査範囲から、9172mm 以上の範囲が試験できていることを確認した。また、ノズル廻り等一部については手動探傷を行っており、9152mm を超えて走査を行っていることを確認した。

したがって、UT の試験範囲は、特別点検として実施すべき中性子照射量が 60 年時点において $1 \times 10^{17} \text{n/cm}^2$ を超える範囲（上端 9172mm）について、一部の手動探傷ではカバーできていないが、自動探傷ではカバーできていることを確認した。

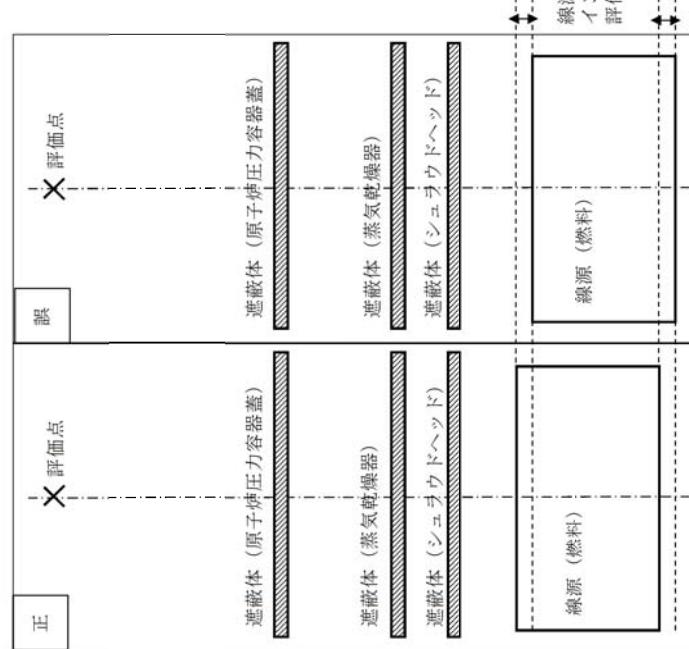
第1図 燃料の線量率計算モデル

当該遮蔽計算は、評価項目の一つである「放射線の遮蔽が維持される水位を確保すること」の評価に用いており、原子炉内の燃料等の線源を考慮して行っている。有効性評価では、R P V 下部から 7 × 7 燃料時の T A F 位置までの距離が 9152mm（正しい値より 2 インチ短い状態）であることを前提とし、線量評価点から T A F 位置までの距離が設定されている。このため、線量評価点から T A F 位置までの距離は、約 2 インチ離れた位置として設定され、水遮蔽が約 2 インチ非保守的に考慮されている。

原子炉の燃料位置を正しく見直した場合は、燃料と評価点の距離は約 2 インチ近くなり評価点における線量率が高くなるため、遮蔽維持可能水位が若干高くなるが、有効性評価における原子炉水位の低下は、遮蔽維持可能水位に余裕のある水位までにとどまる結果となっていることから、対策の成立性には問題はない。ただし、今後、正しい値に修正して再評価を行うこととする。
