柏崎刈羽原子力発電所 6号及び7号炉

添付書類五に対する福島第一原子力発電所事故の
知見取り込みの考え方について

平成28年9月

東京電力ホールディングス株式会社

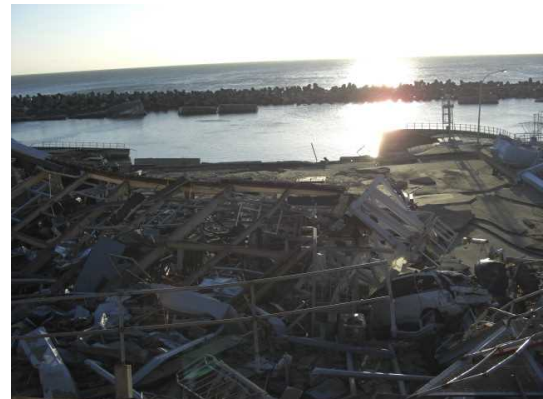
津波襲来後の海側の状況

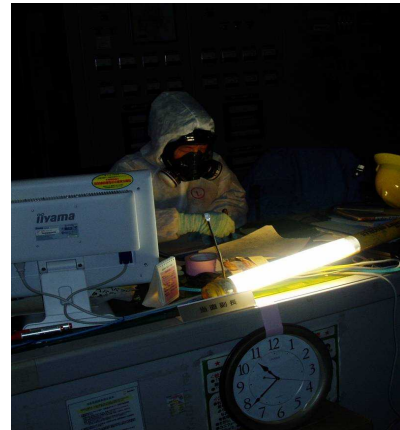
当直副長席で仮設照明を照らして対応

- ・ 復旧班は、中央制御室の照明が失われていることから、発電所対策本部の指示により、各中央制御室の照明確保に向けて、復旧班3～4名、協力企業7名で作業開始。
- ・ 構内協力企業が工事用に所有していた小型発電機を、1,2号機、3,4号機とも原子炉建屋山側の変圧器等が設置されている変圧器エリアに設置。
- ・ 小型発電機から1,2号機及び3,4号機中央制御室まで電工ドラムをつないで仮設照明に接続。20:47に1,2号機中央制御室、21:27に3,4号機中央制御室に、ごく一部ではあるが仮設照明により明かりが点された。
- ・ その後、小型発電機に定期的に給油を実施した。

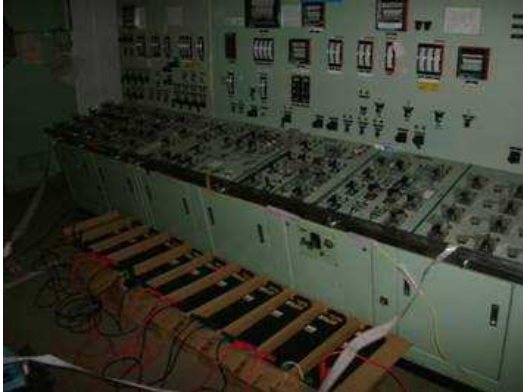
仮設バッテリーをつないで計器用電源として使用

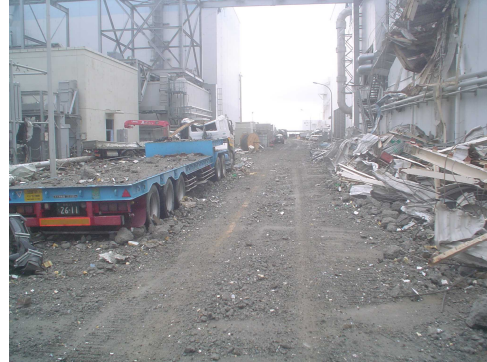
トレーラや瓦礫を脇へ寄せた後の3,4号機変圧器エリアの様子（後日撮影）

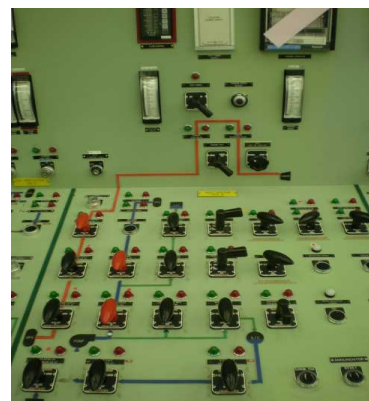
HPCI 制御盤（後日撮影）
当時、状態表示灯は全て消灯

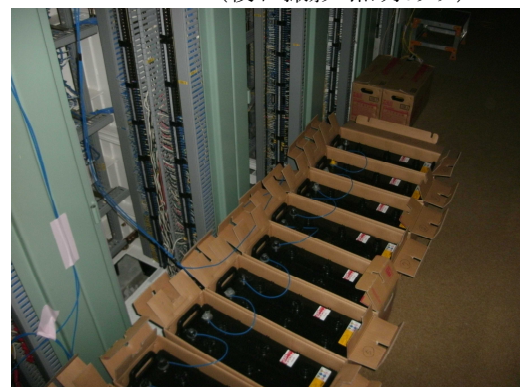
バッテリー12V×10個直列
（後日撮影 照明あり）

（配線と端子接続部を絶縁ビニールテープで固定。感電や短絡のおそれがあり、火花の発生や端子の一部が溶けた。）

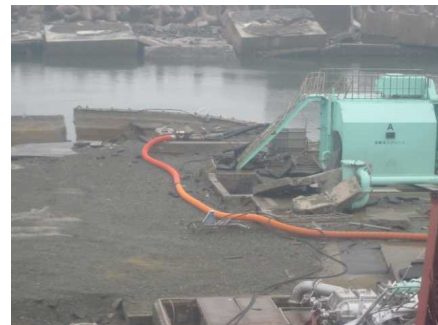
水中ポンプの設置状況
(配置は後日のもの)

- 定期検査のため5号機は停止後約2.5ヶ月、6号機は約7ヶ月を経過しており、地震時の原子炉内の崩壊熱は運転中のプラントと比較し小さい状況であった。
- 復旧班が、5号機および6号機 RHR 海水ポンプの健全性を確認した結果、使用できないことが判明。本店と協力し、一般使用品の水中ポンプを仮設で海水系配管に接続し、RHRの代替冷却海水ポンプとして復旧することの検討を開始した。
- 16日より水中ポンプ設置に関わるエリアのガラ撤去、工事用道路の整地を開始した。
18日には5号機、19日には6号機において、高圧電源車からの仮設電源ケーブルの敷設及び屋外ポンプ操作盤・仮設水中ポンプの設置が完了し、19日1:55に5号機、同日21:26に6号機の仮設 RHR 海水ポンプを起動した。
- 5号機 RHR ポンプはタービン建屋地下の5号機高圧電源盤（M/C）が津波の浸水により本設での電源供給は不可であったため、18日に6号機高圧電源盤（M/C）より仮設電源ケーブルを約二百メートル敷設し、5号機 RHR ポンプへ直接電源を供給した。
- なお、6号機 RHR ポンプは6号機 DG から高圧電源盤（M/C）の負荷であり電源は供給できていた。
- RHR ポンプおよび RHR 海水ポンプの復旧により、5号機および6号機の除熱機能1系列は使用可能となったことから、RHRの系統構成の切替えにより原子炉と使用済燃料プールを交互に冷却することとした。
- 使用済燃料プール水の温度が低下した後、RHRの系統構成を切替え、原子炉の冷却に移行。原子炉水温度100℃未満に低下し、原子炉冷温停止（20日14:30 5号機、
