3.2.4 ①・②断層（①・②断層の性状）

3.2.5 F系断層

3.2.5.1 F₅断層の評価（総合検討）

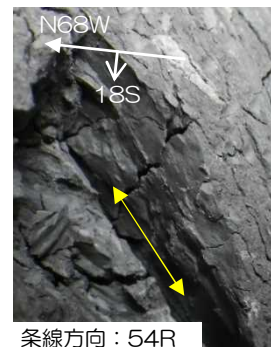
F5-17条線② (上盤側から)

- F5-16孔及びF5-17孔で観察されたF₅断層の条線方向は、いずれも褶曲軸に高角度で交差する方向を示し、試掘坑、F5立坑及びF5-9孔で観察された逆断層センスを示す条線方向と調和しており、褶曲運動に伴う層面すべり断層の運動像と一致する。
- F5立坑に見られたF₅断層の最大傾斜方向の条線は認められないことから、荒浜側防潮堤付近では、F5立坑に見られたような一連の正断層はないと判断される。

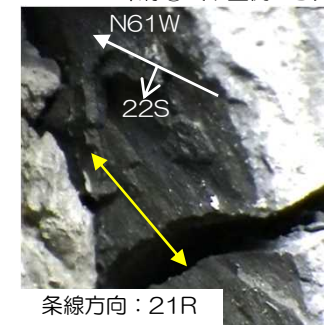
F5-16条線② (上盤側から)
